特定原子力施設監視・評価検討会 汚染水対策検討 ワーキンググループ (第13回) 資料1

# 護岸付近の地下水からの告示濃度限度を超える放射性物質の検出等に関する対応について

平成26年4月11日 東京電力株式会社

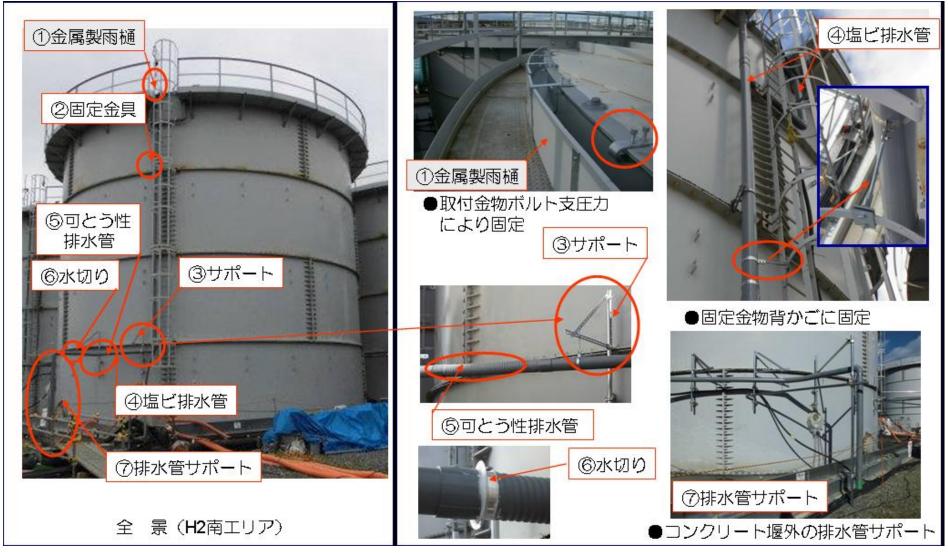
## 2. 2 タンク天板への雨樋設置状況写真

#### <雨樋の設置状況>

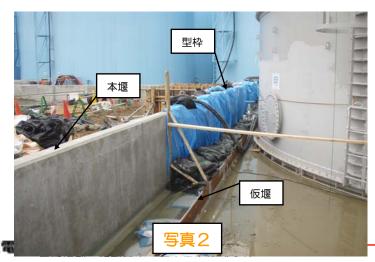
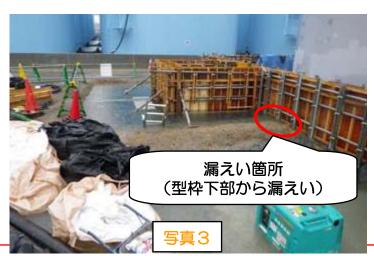
図1 G5エリアの堰

- ・G5エリア堰の現状は下図の通りであり、仮堰の外側に本堰を設置した状態(図1、写真1)
- ・漏えい箇所は集水ピットと一体でコンクリート打設を予定し、それまでの間は写真2のように ブルーシートと土嚢により堰を構築していた。
- ・降雨当日はコンクリート打設予定のため、ブルーシート等を撤去(3/31、写真3)していた。
